# Bulletin N° BU220001

| Entreprise | Rixen Cableway GmbH | <input type="checkbox"/> OS<br><input checked="" type="checkbox"/> O<br><input type="checkbox"/> IS<br><input type="checkbox"/> I | |

## Câbles métalliques

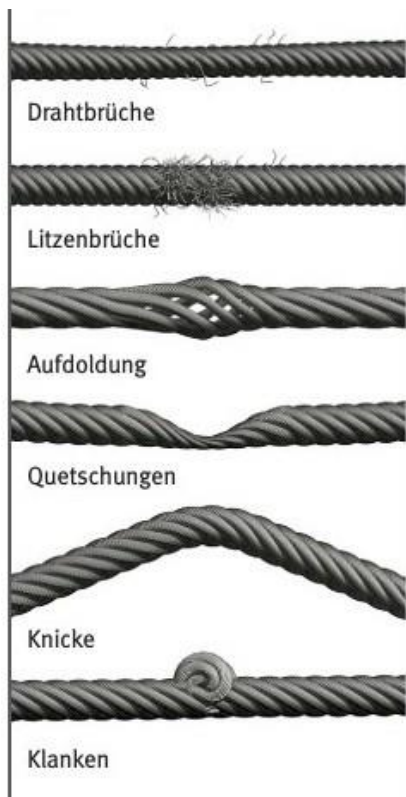
Figure 1 : Types d'endommagement du câble

1. Rupture d'un toron/fil
2. Plis
3. Déformations/Ecrasements
4. Surdoublure (irrégularité de la torsion et renflement de certains torons)
5. Boursouflures (coques)
6. Dommages causés par la rouille (ex. effets de corrosion)
7. Forte surchauffe (ex. foudre)
8. Forte usure de la jonction d'extrémité du câble (ex. douille de sertissage)
9. Âme en chanvre émergente ou endommagée
10. Nombre de ruptures de fils/fils édentés visibles selon la norme DIN EN 13414 (Fig. 2)

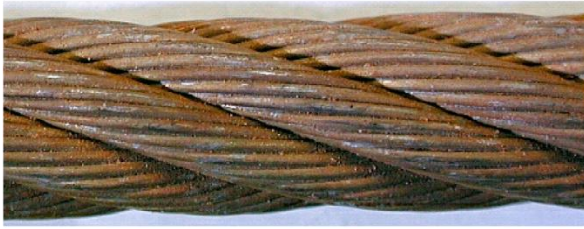
1. Début de l'oxydation de la surface, peut être essuyé, seulement en surface.

Classification : 0 % de la mise au rebut.

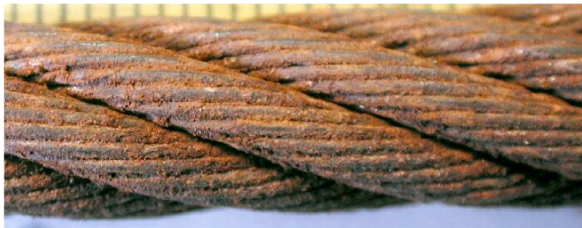
2. Les fils sont rugueux au toucher, oxydation générale de la surface.

Classification : 20 % de la mise au rebut.

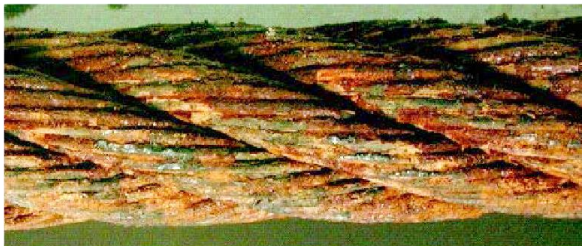
3. Surface fortement oxydée.

Classification : 60 % de la mise au rebut.

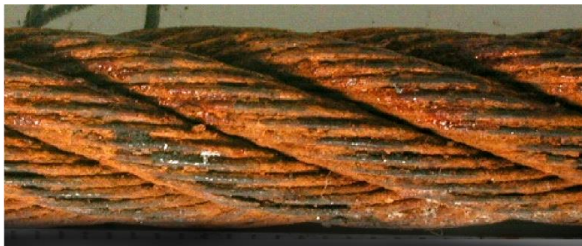
4. Surface très rongée, fils sans tension, espaces entre les fils.

Classification : 100 % de la mise au rebut.

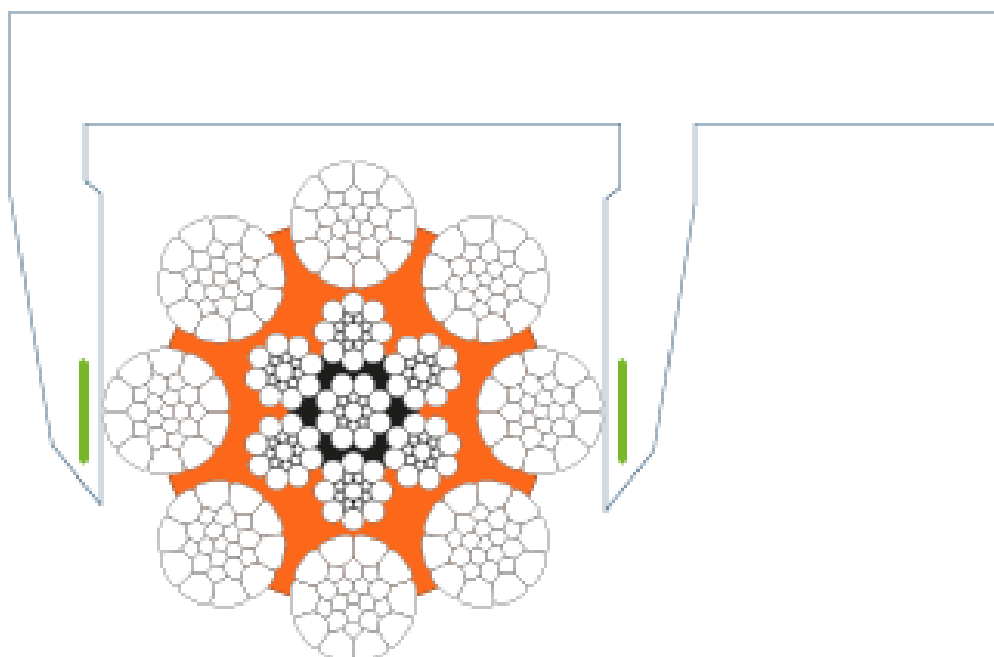
Figure 4 : Mesure correcte des diamètres des câbles

Le diamètre du câble de circulation diminue régulièrement pendant toute sa durée de vie. Cette réduction du diamètre est due à l'abrasion et à l'usure et sera calculée en fonction du câble et de l'application. La réduction est exprimée en pourcentage du diamètre nominal.

Diminution de 3,5 % du diamètre nominal = mise au rebut > 0 % (à 10 mm de câble = 9,65 mm)

Diminution de 7,5 % du diamètre nominal = > mise au rebut de 100 % (pour un câble de 10 mm = 9,25 mm)
