Datum	01.02.2022	Klassifizierung	
Unternehmen	Rixen Cableway GmbH	□ os	
Dokumenten Nr.	BU220003		□ IS
Ersetzt		⊠ O	
Herausgeber WoLu / NaAu	Art Anlage generell	Baugruppe Seile	Anzahl der Seiten 4

Abspannseile

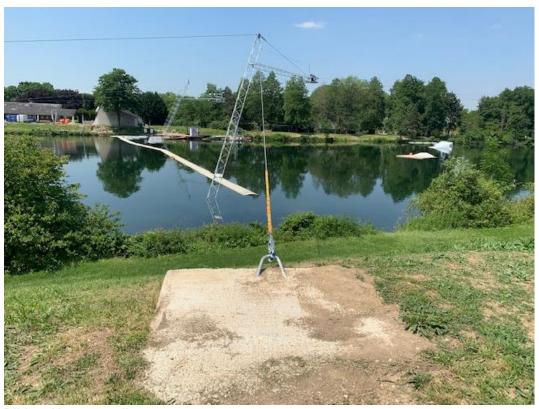
Bild 1: Abspannseile

Die Abspannseile halten die Masten in einer aufrechten Position und übertragen die Spannung, die durch das Umlaufseil in die Masten eingeleitet wird, auf die Verankerungen. In den meisten Fällen verwendet man zwei Abspannseile pro Mast. Diese werden mit einem Spreizwinkel von 30 – 90 Grad hinter dem Mast aufgebaut. Die Spreizung ermöglicht es, auftretende Querkräfte, wie Wind, Wellen oder durch Rider verursachte Auslenkungen, aufzunehmen. Weitere Ausführungen sind Zentralabspannungen mit kleineren Abspannungen an der Seite oder einem Masten als A-Stütze und einer Zentralabspannung. Art und Durchmesser des Abspannseils sind individuell auf die Bedürfnisse der Anlage ausgelegt und statisch berechnet.

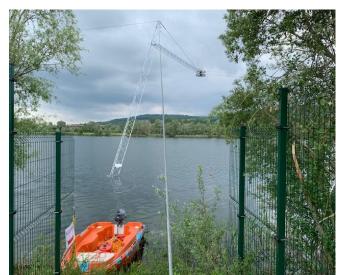
Bild 2: Seilführungstrasse

Abspannseilriss durch Baumwurf

Halten Sie die Seilführungstrasse frei von größerem Baumwuchs und kontrollieren Sie regelmäßig den Zustand der umliegenden Bäume. Nach starken Stürmen oder schwerem Schneefall müssen die Abspannseile vor Inbetriebnahme der Anlage geprüft werden.

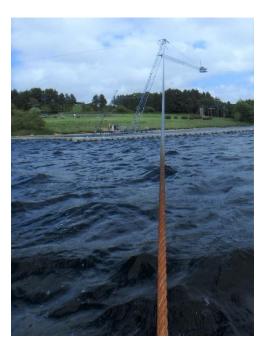
Bild 3: korrodiertes Abspannseil

Abspannseilriss durch Korrosion

Kontrollieren Sie die Abspannseile regelmäßig auf Korrosion. Besonders häufig tritt diese im Wellenschlagbereich eines Abspannseils (siehe Bild) auf. Aber auch im Anschlagpunkt am Anker bilden sich oft Mulden in denen Wasser steht und es zu vermehrter Korrosion kommt. Weitere Gefährdungen sind ein erhöhter Salzgehalt oder aggressive Medien wie sie oft im Tagebau vorkommen. Eine Übersicht über die Stärke von Korrosionsschäden finden Sie im Bulletin BU22001 Drahtseile.

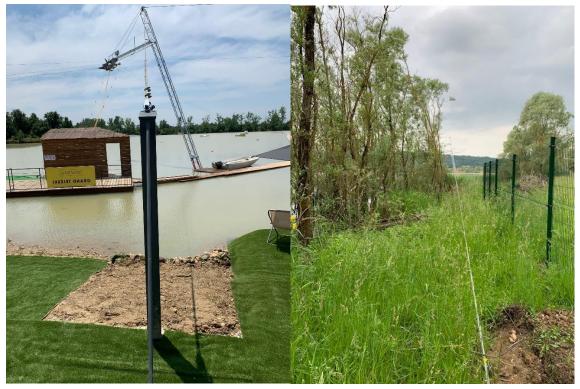
Abspannseilriss durch von außen verursachte Schäden

Blitzschlag, Quetschen und Scheren kann auch zu Beschädigungen des Umlaufseils und unter Umständen auch langfristig zu einem Riss des Abspannseils führen. Blitzschlag lässt sich oft durch eine Verfärbung des Umlaufseil erkennen. Quetschen und Scheren lassen sind dagegen meistens nur durch genaue Untersuchung der Seile feststellen. Häufig sind auch durch Vandalismus erzeugte Schäden, wie Ansägen oder Feuer unter einem Abspannseil. Hier hilft nur regelmäßige Kontrolle und zusätzliche Schutzmaßnahmen an besonders exponierten Stellen. Pylonanker, Ankerstanken aus Vollmaterial oder Einzäunen, des gefährdeten Bereiches können hier helfen.
